Eine Kinder- oder Modellkutsche Typ Coupé des ausgehenden 19. Jahrhunderts aus dem Bomann-Museum in Celle

Kulturhistorischer Hintergrund,
Befundsicherung und
Erstellung eines Behandlungskonzepts

Diplomarbeit

Datum: 10. Januar 2003

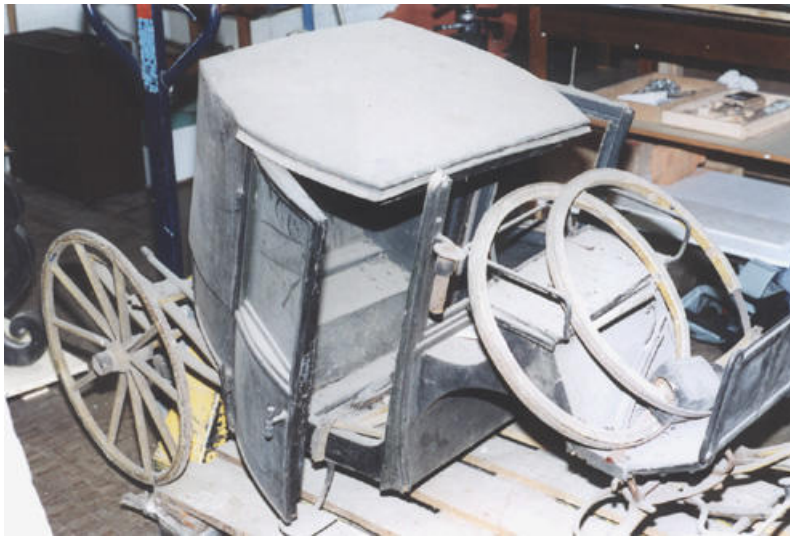
Viele der Schäden, aus denen sich der heutige, besorgniserregend schlechte Zustand der Kutsche zusammensetzt, sind wohl erst nach dem Eingang in den Museumsbesitz durch Vernachlässigung oder unsachgemäßen Umgang entstanden (vgl. S. 63 FF). Der Zustand des Objekts im Oktober 2001 ist auf Abb. 32 zu erkennen.

Abb. 32: Zustand des Objekts im Oktober 2001

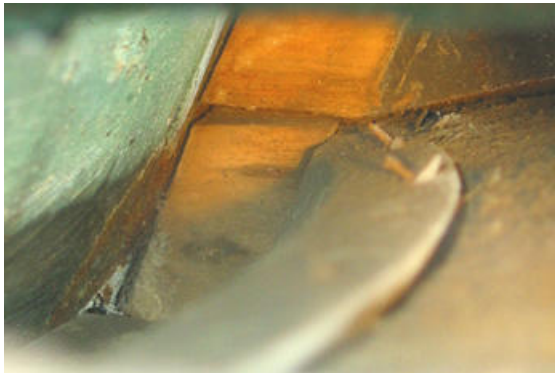
Abb. 54: Detail aus dem schwer zugänglichen Innenleben des Kutschenvorderstücks, rechts unten zwischen Radausbuchtung und Vorderwand des Kutschbocks. Man erkennt den gerissenen Bockschweller und im Vordergrund die geschweifte Querstrebe, die das Vorderstück der Radausbuchtung bildet (vgl. Abb. 42). Die Blechwand am Kutschbock (links im Bild) ist mit der originalen, grünen Vorgrundierung (vgl. Schicht L16-I-1, Tabelle nächste Seite) angestrichen. Nachträgliche Überlackierungen konnten in diesem Bereich nicht stattfinden.

Ferner sind nach innen aus der Querstrebe herausstehende Drahtstiftspitzen zu sehen, die Teil der originalen Blechbefestigung am hölzernen Karosserieskelett sind.

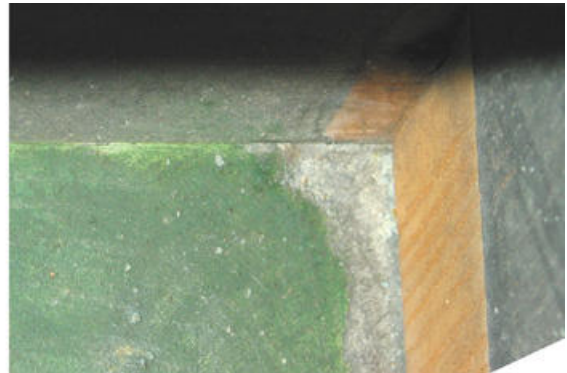
Abb. 55: Gleicher Bereich wie voriges Bild, jedoch rechte obere Ecke von Bockvorderwand (im Bild links), Deckelbrett (oben) und Bockschweller (rechts). Am holzsichtigen Bereich fehlt eine kleine, vormals aufgeleimte Leiste, die an der linken Ecke der Bockvorderwand noch vorhanden ist. Man erkennt, daß Metallteile grün grundiert wurden (Pinselstriche! Vgl. Schicht L16-I-1, Tabelle nächste Seite) und daß die Holzoberflächen schwarz lackiert wurden (vgl. Schicht L16-I-2, Tabelle nächste Seite), voraus ging hier vermutlich eine transparente Grundierung des Holzes (vgl. Schicht L25-I-1, Tabelle nächste Seite).

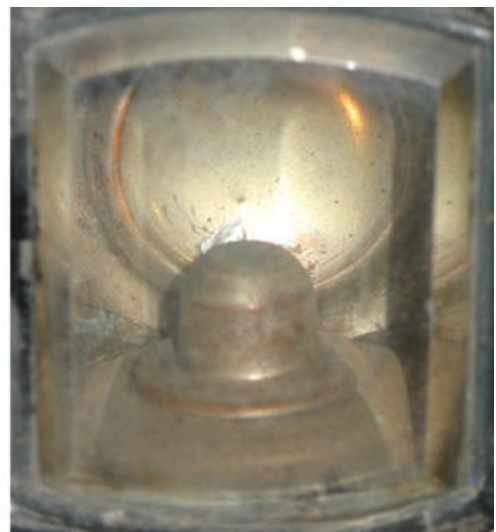
Abb. 62: Galvanisch vernickelter Laternenspiegel. Deutlich sichtbar die stellenweise durchscheinende Kupferleitschicht und punktuelle Beläge (Rost?).

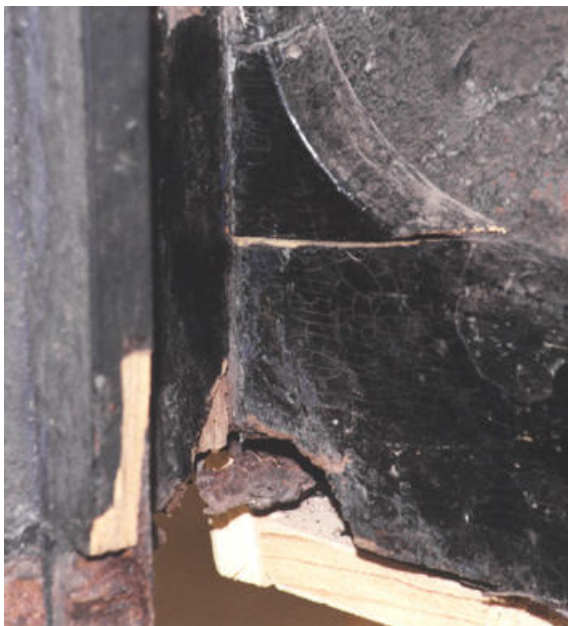
Abb. 63: Offene Fugen und von Pilzen zerstörtes Holz am linken Türschweller.

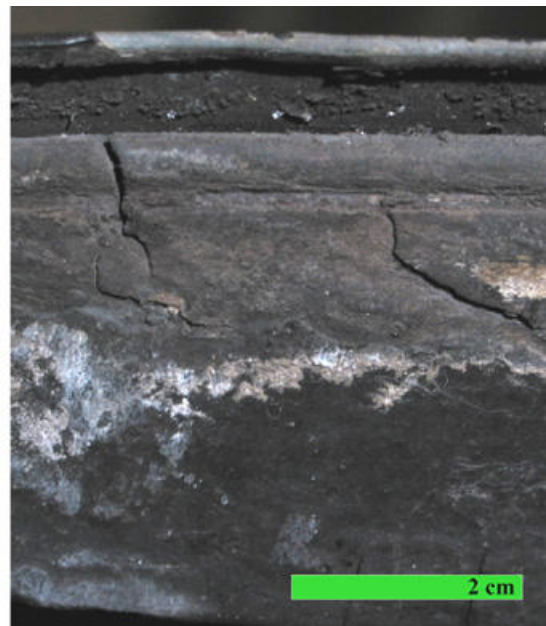
Abb. 64: Die hölzerne Längsstrebe unterhalb der Dachkante besitzt ein Tropfkantenprofil und zeigt Rißbildung quer zur Faser infolge eines früheren Befalls durch holzabbauende Pilze.

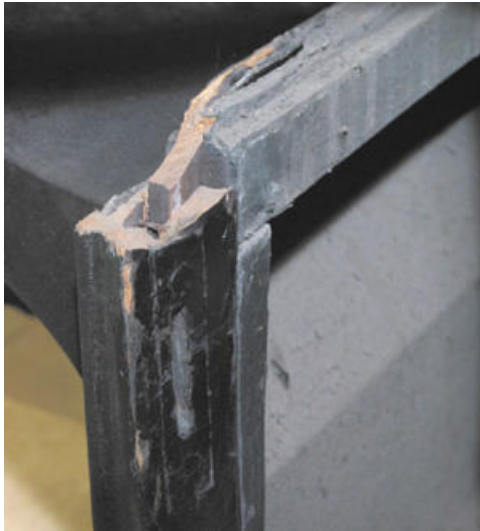
Abb. 65: Die Fenstersäule ist auf Höhe der Fensterunterkanten fast glatt abgerissen und verlorengegangen. Im unteren Bereich ist das Schließblech für den Türriegel zu sehen.

So muß eine enorme äußere Gewalteinwirkung auf die linke Fenstersäule stattgefunden haben: Diese ist oberhalb der Fensterunterkante komplett bis zur Dachkante abgerissen und samt der daran befestigten Laterne verlorengegangen (siehe Abb. 65, S. 65). Dabei ebenfalls beschädigt wurden die Zapfenverbindungen der angrenzenden längs und quer verlaufenden Holzstreben (siehe Abb. 69, S. 67), die Zapfenverbindung an der linken oberen Ecke des Vorderfensters (siehe Abb. 70, S. 67) sowie beide oberen Eckverbindungen der linken Türe und die Mitte des linken vorderen Türrahmenfrieses, der in diesem Bereich eingerissen ist (siehe Abb. 71, S. 67). Vermutlich im selben Zusammenhang ist die Zerstörung der beiden Vorderräder zu sehen, die nur noch unvollständig und in Einzelteilen erhalten geblieben sind (siehe Abb. 74 F, S. 68). Da die Kutsche daraufhin wohl vorne „in die Knie ging“, schlugen die Trittdeckel am Boden auf, wodurch die Eckverbindungen des unteren Querfrieses beider Türrahmen brachen; die eigentlichen Tritte kamen nicht zu Schaden, da sie weniger weit nach unten vorstanden. Die Trittdeckel samt unteren Rahmenfriesen der Türen sind als Einzelteile erhalten geblieben (siehe Abb. 72, S. 68).

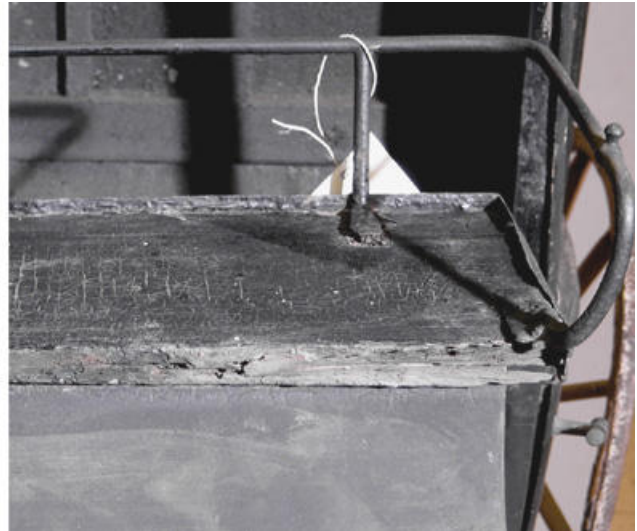
Abb. 66: Das Sitzbrett des Kutschbocks wurde partiell von holzabbauenden Pilzen befallen, zeigt Risse und kleine Fehlstellen. Die Vorderkante der Blecheinfassung ist stark korrodiert und abgefallen.

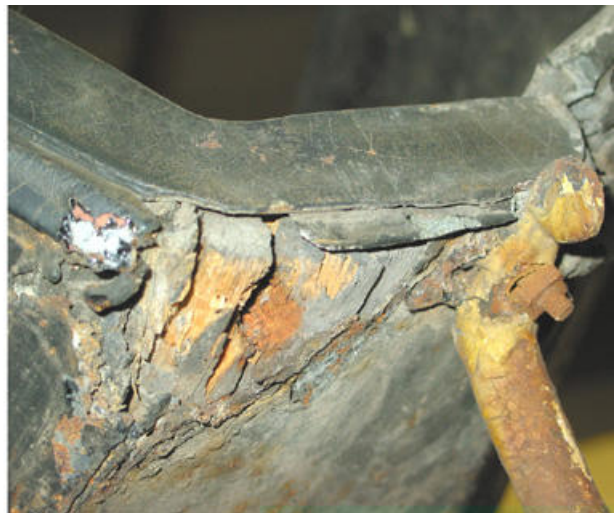
Abb. 68: Rechtseitige Ecke unterhalb der Trittpläche des Kutschbocks; nachträgliche Überarbeitungen am Holz (ausgetauscht) und am Karosserieblech. Auch die Versteifungswinkel sind nicht original. Vgl. Abb. 82, S. 73

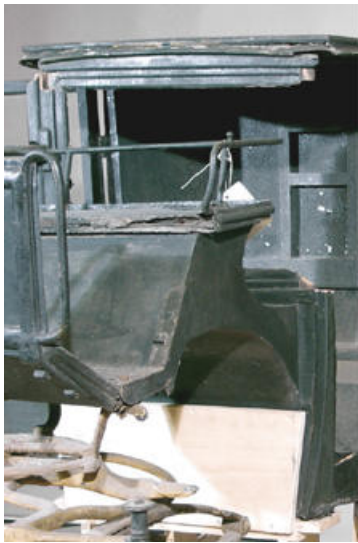
Abb. 69: Abgerissene Fenstersäule und beschädigte Eckverbindungen am übrigen Teil des vorderen Fensterrahmens.

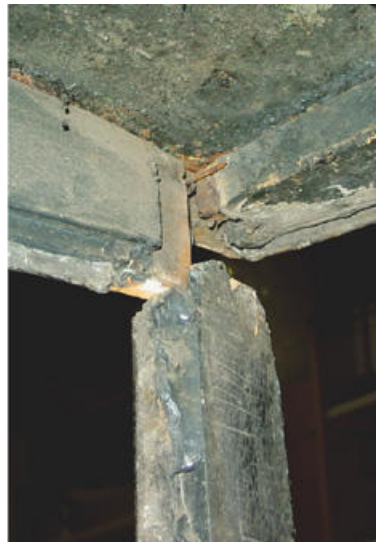
Abb. 70: Stark beschädigte rechte vordere Eckverbindung von Fenstersäule, Rahmenfries und Längsstrebe unterhalb der Dachkante (Sicht von innen).

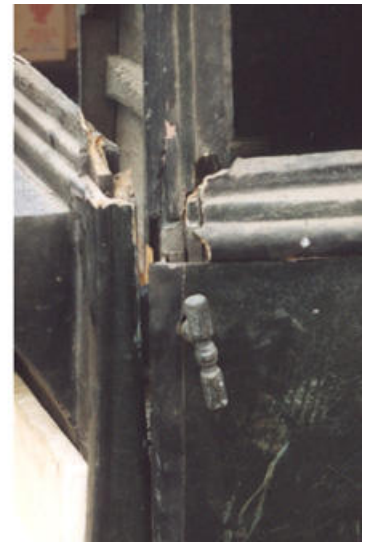
Abb. 71: Der vordere Rahmenfries der linken Türe ist auf Höhe der Fensterunterkante eingerissen.

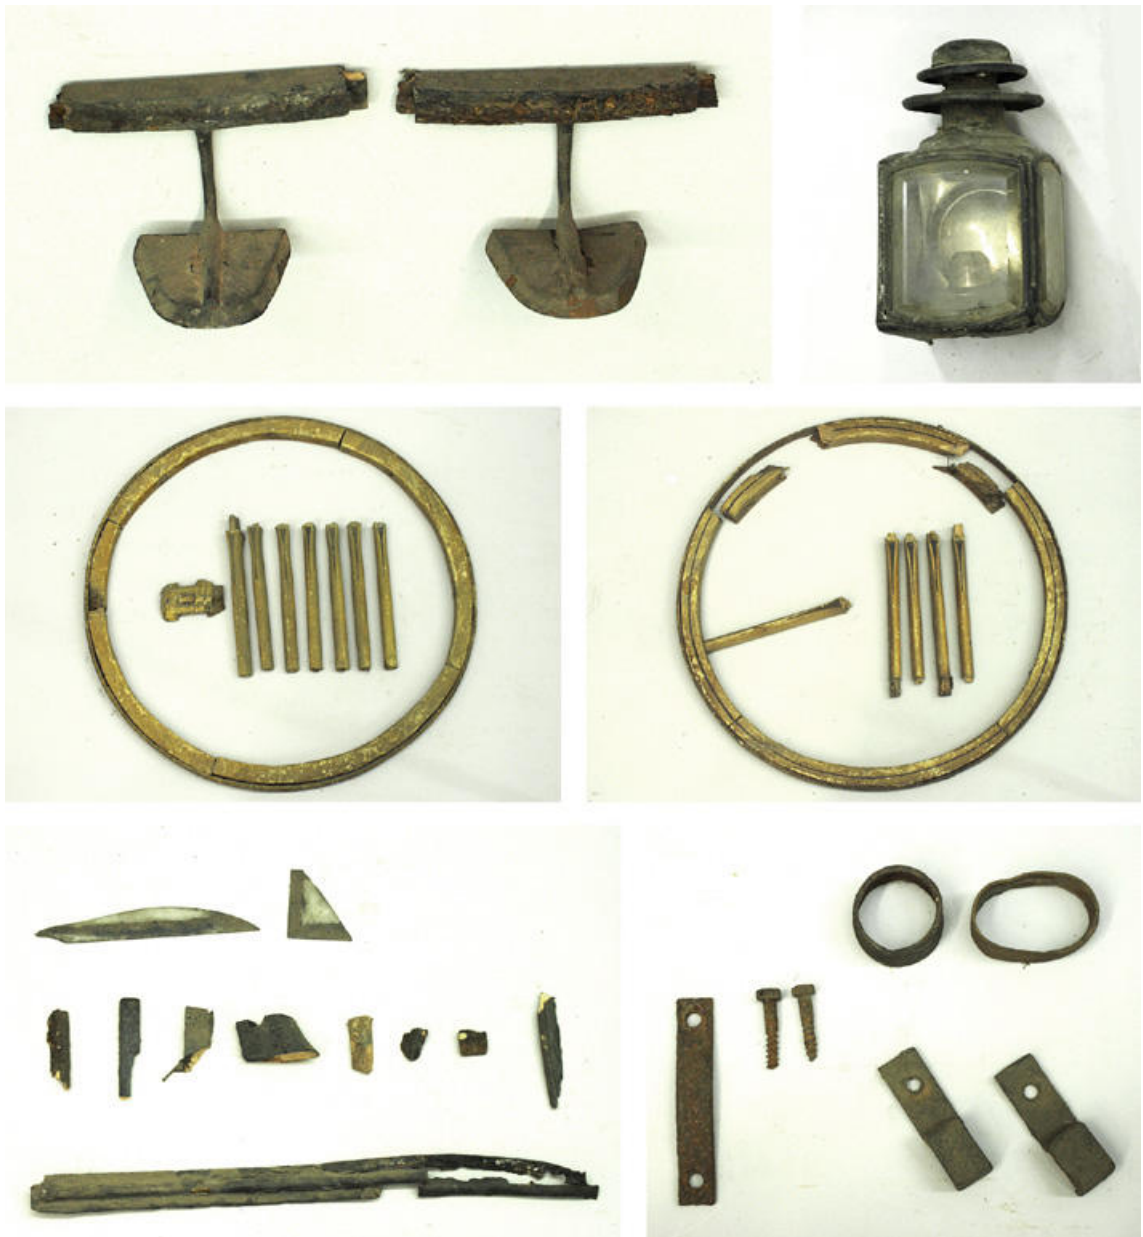
Abgefallene Teile

Die noch vorhandenen, abgefallenen Einzelteile sind auf Abb. 72 bis Abb. 77 (S. 68) zu erkennen. Abgesehen von den infolge obengenannter schwerer Beschädigung verlorengewangenen Teilen und weniger auf kleine Bereiche beschränkter Substanzverluste infolge holzabbauender Pilze (betrifft v.a. das rechte Ende der hinteren Querstrebe, siehe Abb. 67, S. 66) ist die Holzkonstruktion fast komplett vorhanden:

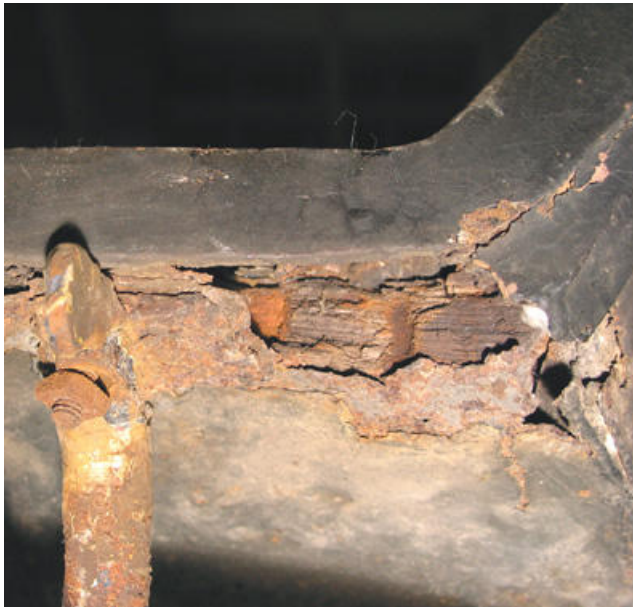
Abb. 82: Die linksseitige Ecke unterhalb der Trittfläche des Kutschbocks ist durchgerostet; Schraubenspuren im beschädigten Holz zeigen zwei frühere Positionen der Vorderachsaufhängung an.

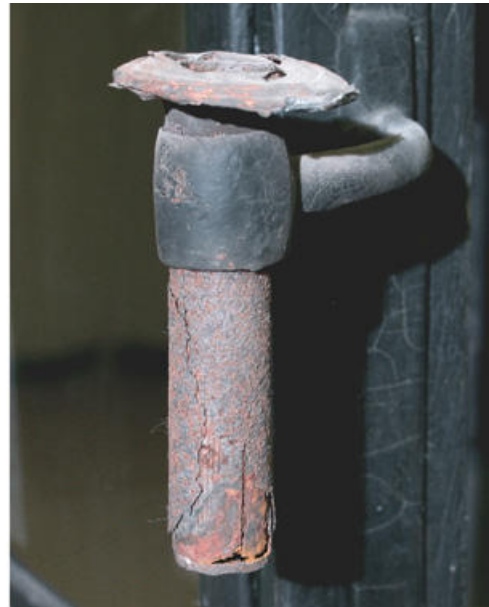
Abb. 83: Stiel der Laterne mit einem Rest des angelöteten Gehäusebodens (die Laterne war nie funktionstüchtig); starke Eisenkorrosion.

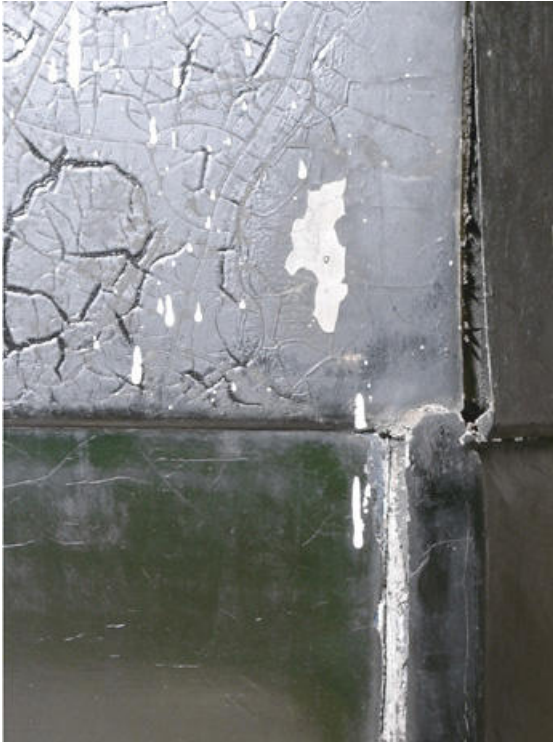
Abb. 84: Aufgerissene Löt Nähte an der Ecke von Rückwand und rechter Seite der Kabine. Die Karosseriebleche haben sich verwölbt.

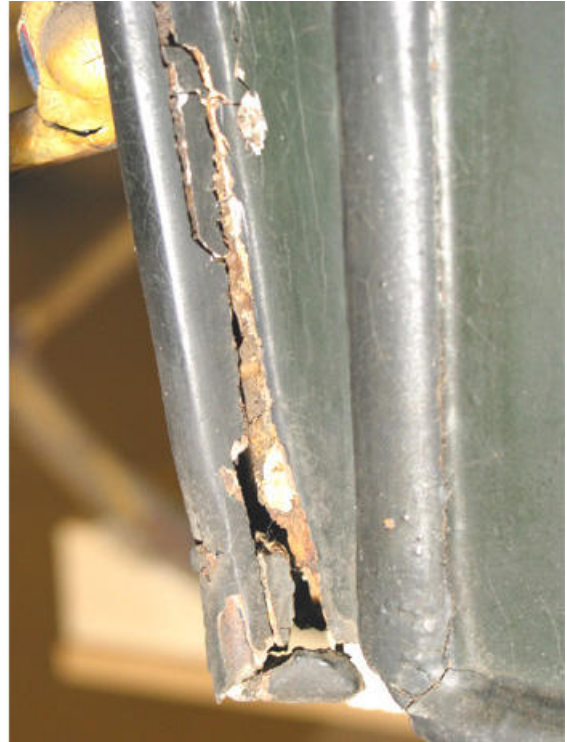
Abb. 85: Rechte Kabinenseite unten, hinter der Türe. Durch Rostunterwanderung ist hier die Lötverbindung zwischen Eisenblech und Messinghalbrundprofilen aufgerissen.

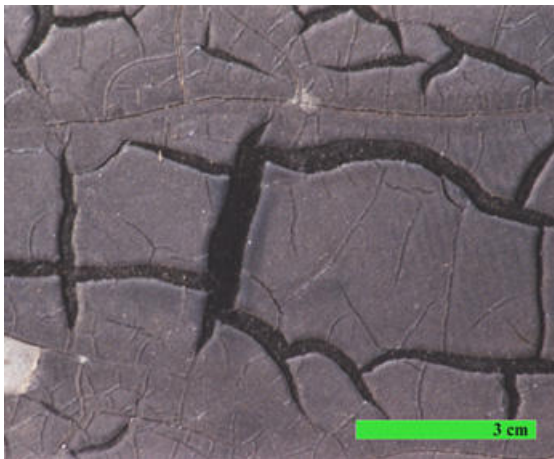
Abb. 88: Feine *und* auffallend grobe Craqueluren finden sich vor allem außen auf der Kabinenrückwand. Die breiten Frühschwundrisse sind vermutlich auf eine asphaltartige Grundierung der letzten Neulackierung zurückzuführen.

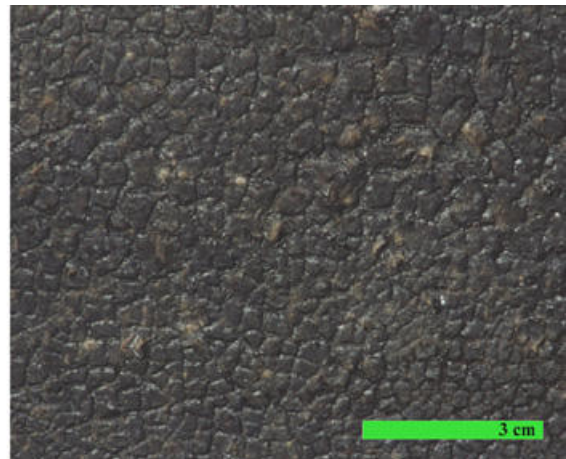
Ein von der Entstehung her vergleichbares, in der optischen Wirkung jedoch völlig anderes Craquelée hat sich an einigen Innenflächen der Kabine entwickelt: Die „Täler“ der Craqueluren sind hier gerunzelt, die Inseln dazwischen relativ klein und oft bauchig zusammengezogen, wodurch eine Struktur entsteht, die stark an eine – verkleinerte - Krokodilshaut erinnert (siehe Abb. 89).

Abb. 89: Im Kabineninneren (vor allem an den Türen) hat sich die in einer dicken Schicht aufliegende Lackierung zu kleinen Inseln zusammengezogen, wodurch eine Oberflächenstruktur ähnlich einer Krokodilshaut entsteht.

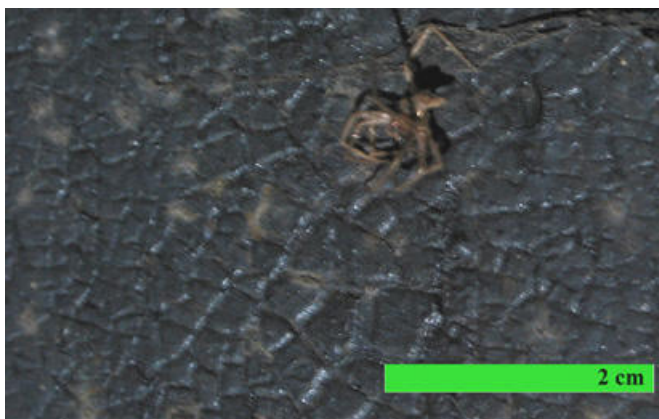
Abb. 90: Zu sehen sind hier vermutlich die in unregelmäßigen Abständen verteilten, eingetrockneten Fragmente eines vormaligen, leichten Schimmelbefalls auf der Lackoberfläche im Wageninneren.

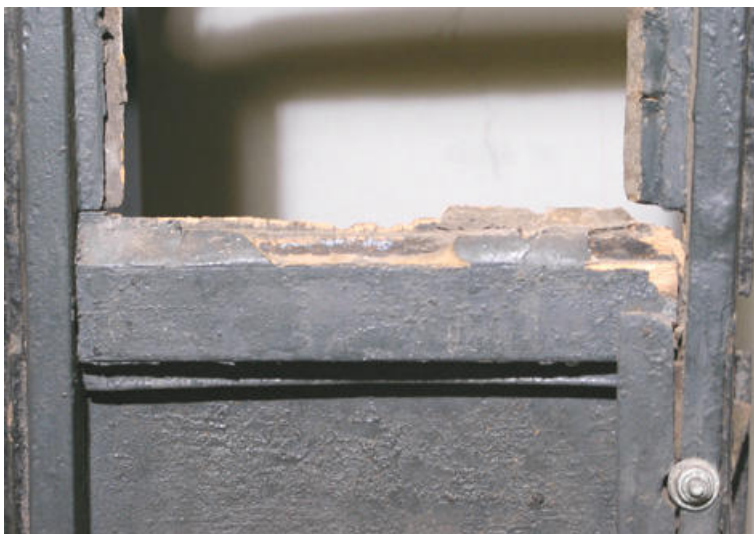
Abb. 91: Innerer, unterer Fensterfalz der linken Türe. Durch großflächige, nachträgliche Überkittungen ist das getreppte Profil des Rahmens nur noch an Fehlstellen des Kitts zu erkennen.

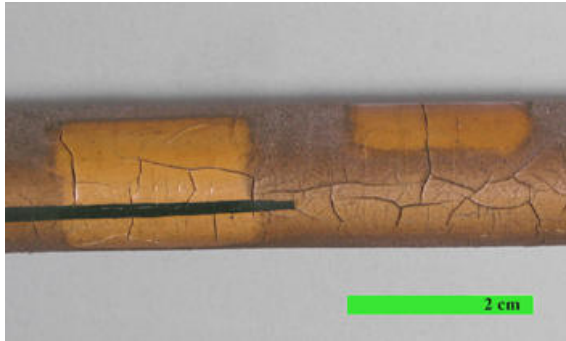
Abb. 96: Probereinigung mit Aqua dest.-befeuchtetem Wattestäbchen an einer Felge des rechten Hinterrads. Die fest aufsitzenden Schmutzschichten lassen sich auf diese Weise recht gut anlösen und dann abnehmen.

0,9%iger Lösung bewährt; Surfynol® 61 ist bei normaler Raumtemperatur flüchtig, eine Nachreinigung mit reinem Aqua dest. erschiene dennoch empfehlenswert.

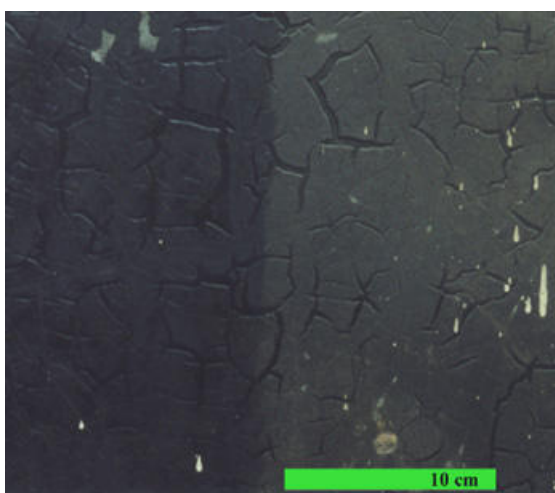
Abb. 98: Reinigungssache auf der Kabinenrückseite, nach erfolgter Trockenreinigung und Betupfen mit 70%igem Ethanol

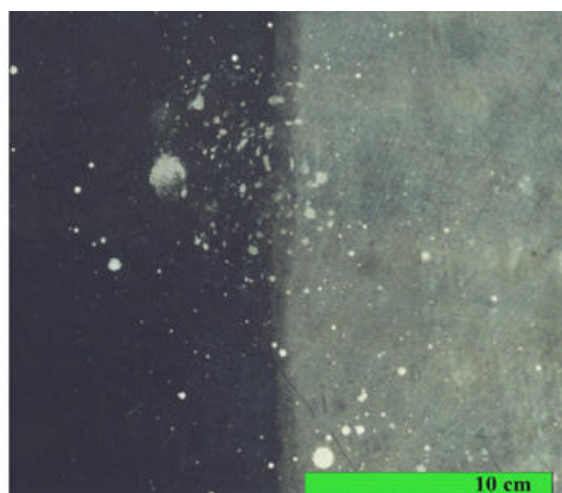
Abb. 99: Entsprechende Reinigungssache auf dem Kabinendach
