Eine Kinder- oder Modellkutsche Typ Coupé des ausgehenden 19. Jahrhunderts aus dem Bomann-Museum in Celle

Kulturhistorischer Hintergrund,
Befundsicherung und
Erstellung eines Behandlungskonzepts

Diplomarbeit

Datum: 10. Januar 2003

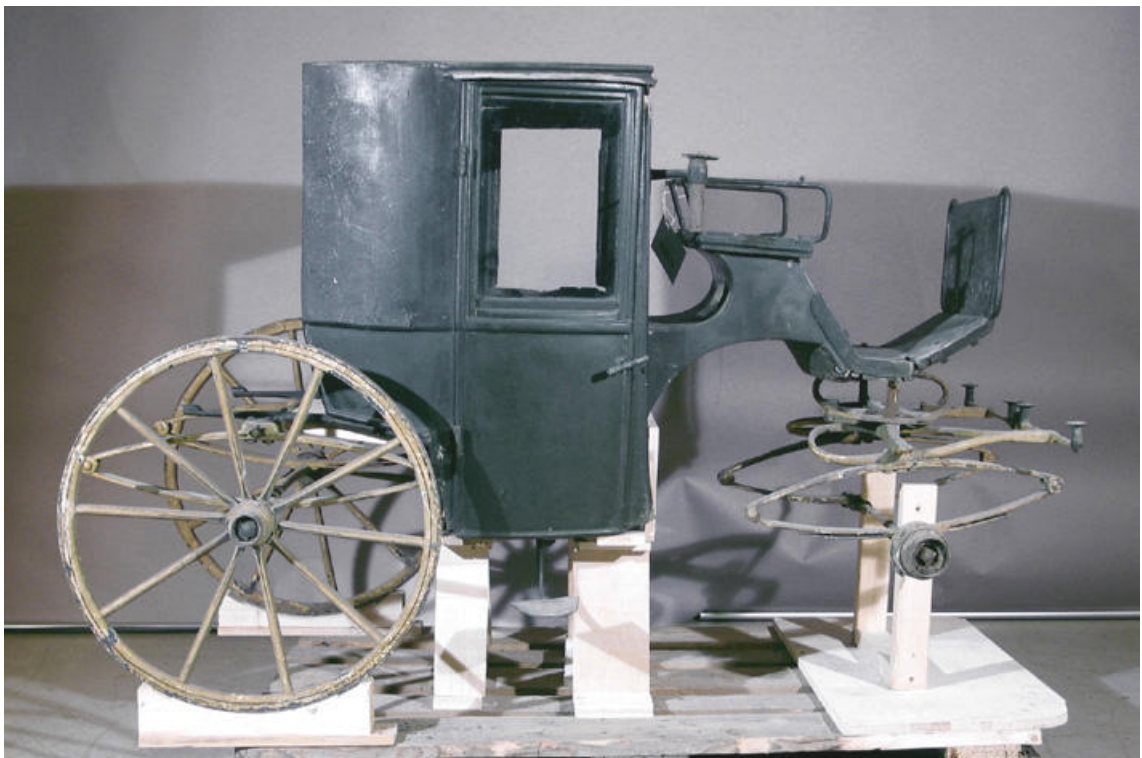
Abb. 1: Seitenansicht (die Kutsche ist derzeit mit einer provisorischen Stützkonstruktion auf einer Holzpalette fixiert)

Durch Zweckentfremdung, damit verbundene zahlreiche nachträgliche Überarbeitungen und später dann lang andauernde Vernachlässigung als uninventarisierten Museumsbestand vermittelt das Coupé im derzeitigen Zustand (siehe Abb. 1, S. 7) aufgrund verlorengegangener, abgefallener oder unsachgemäß ergänzter Bauteile und der teilweise stark verwitterten, an manchen Stellen über zwei Millimeter dicken Lackschichten nur noch bruchstückhaft und verschleiert eine Vorstellung davon, welche Qualität, Feinheit und Eleganz das Modell anfänglich ausgestrahlt haben mag. Die genaue Untersuchung des Objekts ermöglicht es jedoch selbst heute noch, sich eine recht klare Vorstellung vom ursprünglichen Erscheinungsbild der Kutsche zu machen; hierzu wurden zwei bildliche Rekonstruktionsversuche vorgenommen, die an anderer Stelle gezeigt werden (siehe Abb. 94, S. 90).

Im November 2001 wurde die Kutsche von Christian Lühning-Reger (der im Bomann-Museum für den Holzsektor zuständige Restaurator) mit Hilfe einer provisorischen Stützkonstruktion auf einer Palette fixiert (vgl. Abb. 1, S. 7). Abgefallene Einzelteile der Kutsche deponierte er separat auf einem tragbaren Tablett.

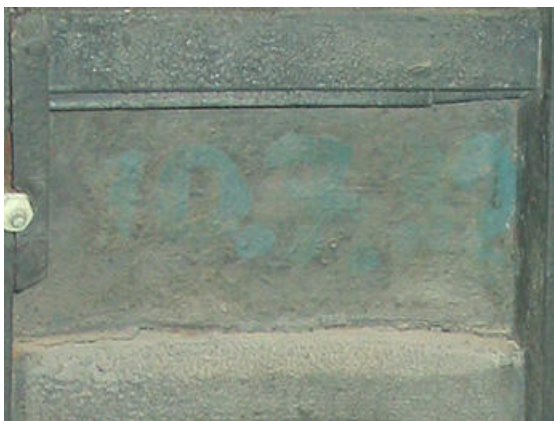
Innen an der rechten Türe befinden sich zwei Datierungen, die nachträgliche Überarbeitungen bezeugen. Zum einen die sehr schlecht lesbare Ziffernfolge „4 4 19“ (?), zum anderen das Datum „10.7.32“ (siehe Abb. 30 und Abb. 31). Beide Datierungen beziehen sich eindeutig auf das 20. Jahrhundert (vgl. S. 21 FF), die letztgenannte dokumentiert wohl den Zeitpunkt der letzten nachträglichen Überarbeitung, die das Objekt erfahren hat.

Abb. 30: Rechte Türe, Karosserieblechinnenseite, oberhalb der Querstrebe (vgl. Abb. 36). Deutlich sichtbar die mit dicken Pinselstrichen aufgetragene Datierung „10.7.32“

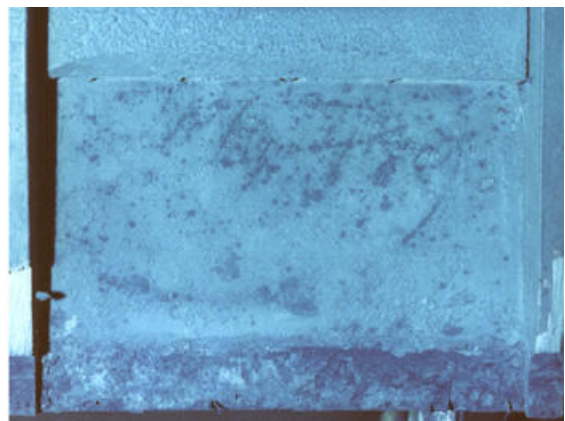
Abb. 31: Rechte Türe, Karosserieblechinnenseite, unterhalb der Querstrebe. Unter UV-Licht wird die eingeritzte Datierung „4 4 19“ (?) sichtbar.

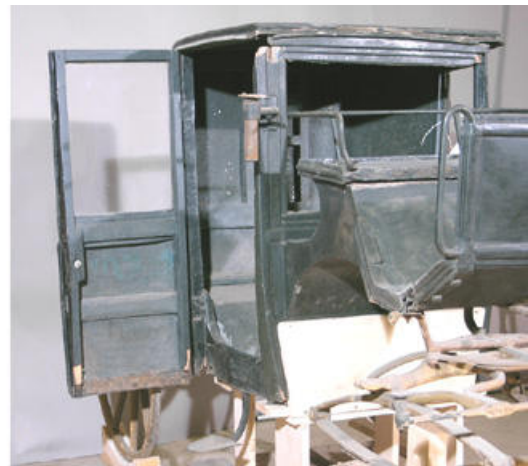
Abb. 36: Kabine und rechte Türinnenseite

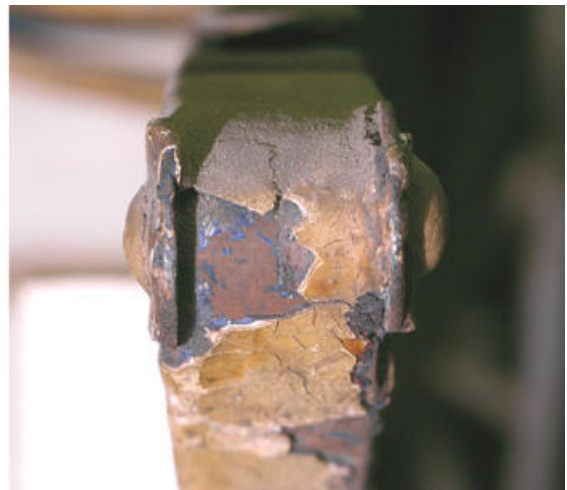
Abb. 45: Federgelenk der rechten hinteren Blattfeder; an den Federgelenken kam es an den Lackschichten besonders oft zu Ausbrüchen.

Mechanische Beschädigungen der Lackierung finden sich vor allem an den Blattfedern im Bereich der Gelenkpunkte: Die Lackierung ist hier stark gerissen und an vielen Stellen ausgebrochen (siehe Abb. 45, S. 41). Dieses Schadensbild, verursacht durch die Elastizität der Federn bei starker Belastung, der die dicken, versprödeten Lackschichten nicht nachkommen können, geht vermutlich nicht auf eine Benutzung der Kutsche als Fahrzeug zurück, sondern ist eher in Zusammenhang mit der schweren mechanischen Beschädigung, die das Objekt im Bereich der linken Fenstersäule erfuhr, zu sehen: Dabei brachen die Vorderräder zusammen, woraufhin die Vorderachse auf dem Boden aufschlug und die Federwirkung v.a. der vorderen Federn kurzfristig stark beansprucht wurde (siehe mechanische Beschädigungen am Holz ab S. 66).

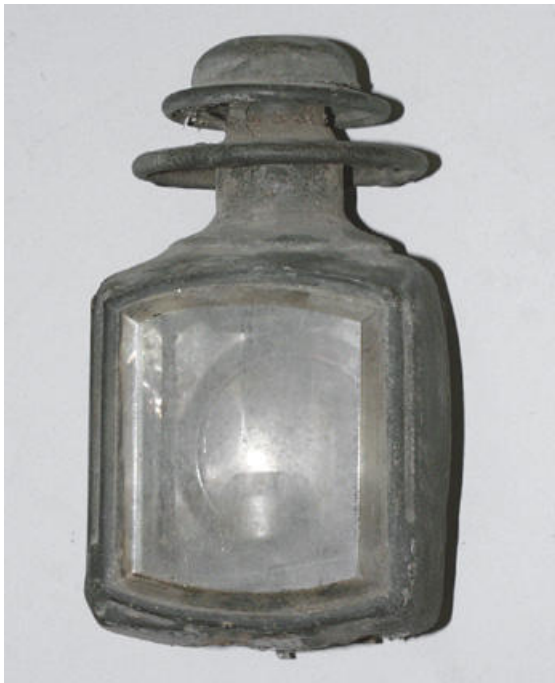
Abb. 46: Abgefallenes Laternengehäuse des untersuchten Objekts

Die Verglasung der Laterne ist original (siehe Abb. 46, S. 43). Die beiden Splitter der Frontscheibe gehören vermutlich ebenfalls zum ursprünglichen Bestand (siehe Abb. 76, S. 68). Nicht original ist die Glasscheibe der rechten Türe.

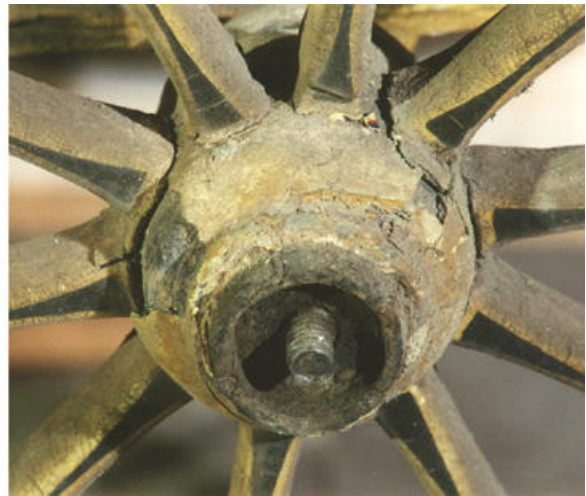
Abb. 51: Linkes Hinterrad; Radmutter und Nabenring sind verlorengegangen. Man beachte die Ausbrüche an der Lackierung und die feinen Profile, die sich darunter am Holz abzeichnen.

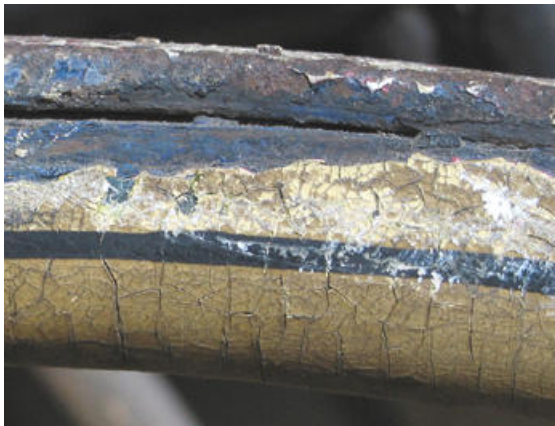
Abb. 52: Ausbrüche an der Lackierung ermöglichen an vielen Stellen Einblicke in tieferliegende Schichten (hier Felge des rechten Hinterrads).

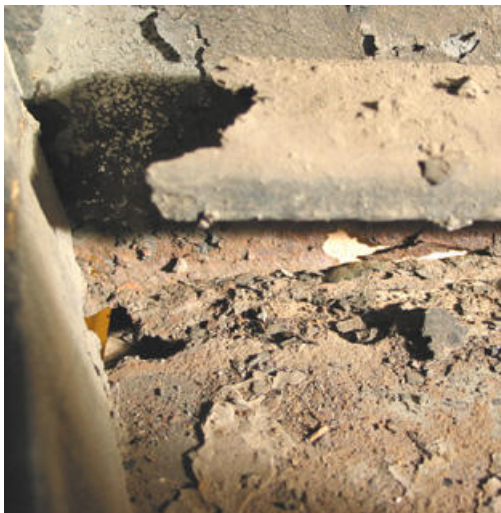
Abb. 67: Die hintere Querstrebe am Wagenboden wurde vor allem am rechten Ende stark von holzabbauenden Pilzen befallen und zeigt hier großen Substanzverlust; auf der Lackierung liegen u.a. festgebackene Lackschollen auf.

Die noch vorhandenen, abgefallenen Einzelteile sind auf Abb. 72 bis Abb. 77 (S. 68) zu erkennen. Abgesehen von den infolge obengenannter schwerer Beschädigung verlorengewangenen Teilen und weniger auf kleine Bereiche beschränkter Substanzverluste infolge holzabbauender Pilze (betrifft v.a. das rechte Ende der hinteren Querstrebe, siehe Abb. 67, S. 66) ist die Holzkonstruktion fast komplett vorhanden:

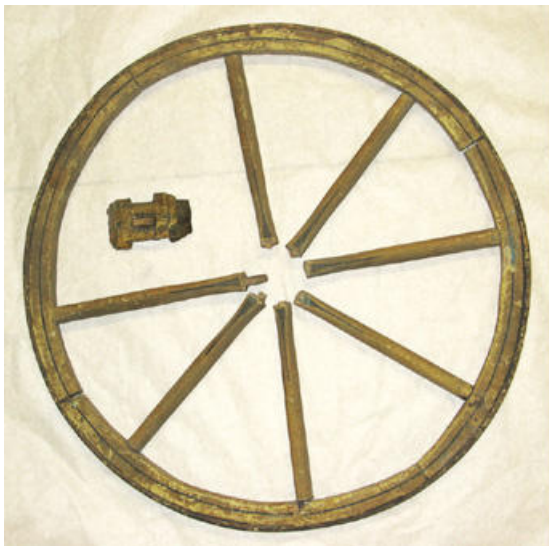
Beide Vorderräder sind eindeutig nicht original. Da sich beide (originalen) Hinterräder gegenüber den *nicht* originalen Vorderrädern (siehe Abb. 78 F, S. 70) in wesentlich besserem Zustand befinden, obwohl letztere erst relativ spät während der Nutzung als „Aushängeschild“ hinzukamen (siehe Ergebnisse der Lackschichtenuntersuchungen an Probe L26 und L27 im Anhang ab S. 236), ist anzunehmen, daß die Kutsche zumindest gegen Ende der Nutzung als „Aushängeschild“ auch als Ersatzteilträger für andere kleine Kutschen oder Wägen mißbraucht wurde. Dafür spricht auch, daß eine der beiden originalen Muttern der Türgriffe und drei der vier originalen Radmuttern fehlen bzw. ausgetauscht wurden (siehe fehlende Teile am Metall ab S. 75).

Abb. 78: Linkes Vorderrad, nach Zuordnung loser Teile (vgl. Abb. 74). Die Radnabe ist nur fragmentarisch erhalten, die Büchse noch an der Achse aufgeschraubt.

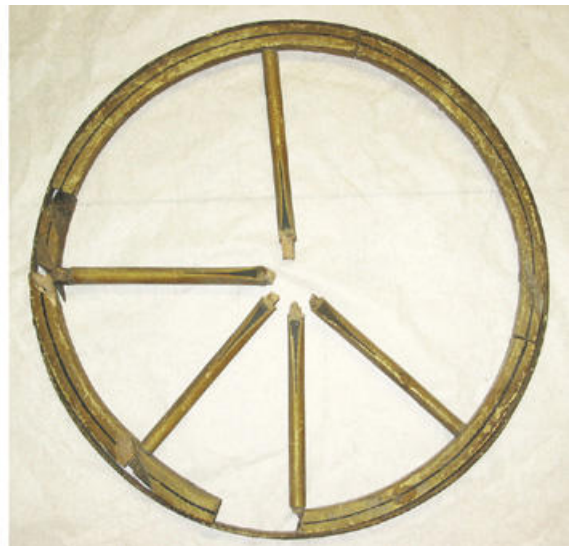
Abb. 79: Rechtes Vorderrad, nach Zuordnung loser Teile (vgl. Abb. 75), die zugehörige Radnabe wird auf Abb. 80 gezeigt.

Das rechte Vorderrad erinnert stark an die Räder ländlicher Gefährte (siehe Abb. 79 und Abb. 80, S. 70) und wurde mit Sicherheit nicht speziell als Ergänzung für das Kutschenmodell angefertigt.

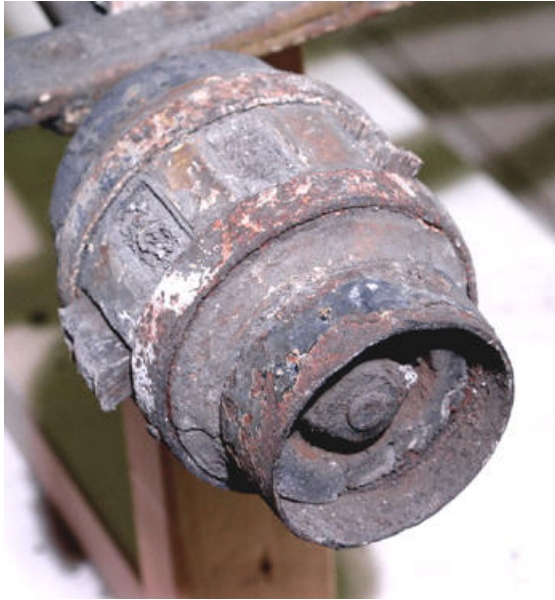
Abb. 80: Radnabe des rechten Vorderrades (nicht original), vgl. Abb. 51

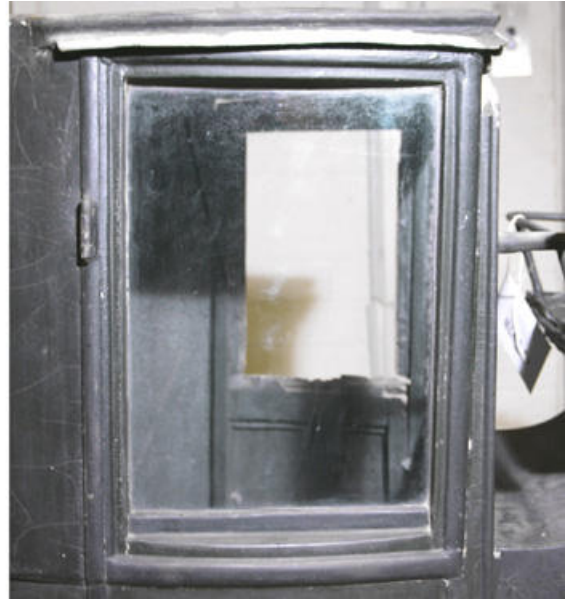
Ausgetauscht wurde auch die rechte Türverglasung: Die heute vorhandene Scheibe ist eindeutig zu groß. Bei der Überarbeitung wurde seitlich und oben am Fensterrahmen die innerste Abtreppung des Holzprofils abgestemmt (siehe Abb. 81, Vorseite).

Abb. 81: Am Fensterrahmen der rechten Türe ist seitlich und oben das innere Rahmenprofil nachträglich entfernt worden. Die Glasscheibe ist zu groß und nicht original.

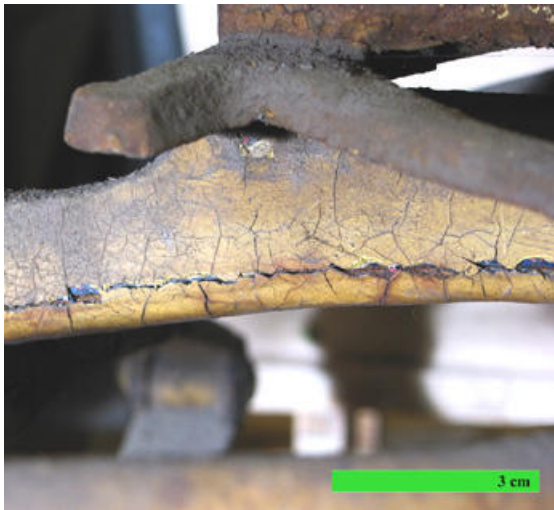
Abb. 86: Das vordere Federholz wird von unten durch ein Eisenband armiert; der Materialwechsel zeichnet sich deutlich durch Ausbrüche in der Lackierung ab.

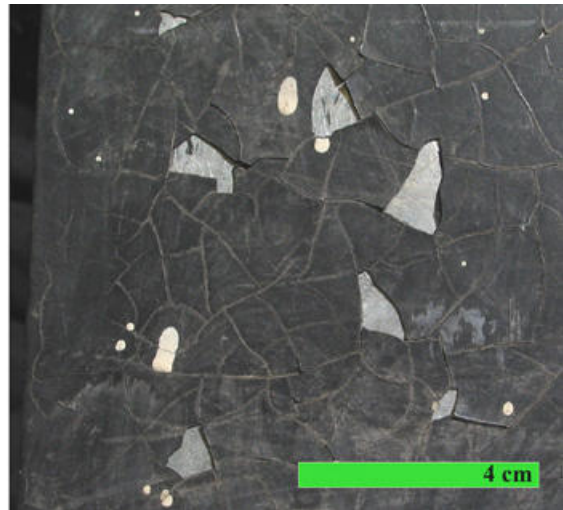
Erstens sind an vielen Bereichen der Lackierung feine bis deutlich erkennbare, netzförmige Rißbildungen zu beobachten, die teilweise bis auf den Träger reichen; die Dichte des Rißnetzes variiert. Lackflächen dazwischen haben sich in Bereichen, an denen die Gesamtstärken aller Lackierungen relativ dünn sind (etwa 0,5 – 1 mm), oft schüsselartig verformt (siehe Abb. 87), an besonders dicken Lackschichtenpaketen (ca. 1 – 2,5 mm) dagegen nicht oder nur wenig (siehe Abb. 96, S. 97). An manchen lackierten Flächen, die auf einem verzinkten Eisenblech angelegt sind (v.a. Trittbereich des Kutschbocks, Spritzbrettinnenseite und Innenseite der Kabinenrückwand) ist dieses Craquelée mit zahlreichen Ausbrüchen, die bis auf den Träger reichen, verbunden (siehe Abb. 87).

Abb. 87: Craqueluren an der Spritzbrettinnenseite. Lackschollen haben sich an einigen Stellen vom Träger abgelöst, schüsselartig verformt und sind teilweise abgefallen. Sehr gut erkennt man hier das blanke, verzinkte Blech.

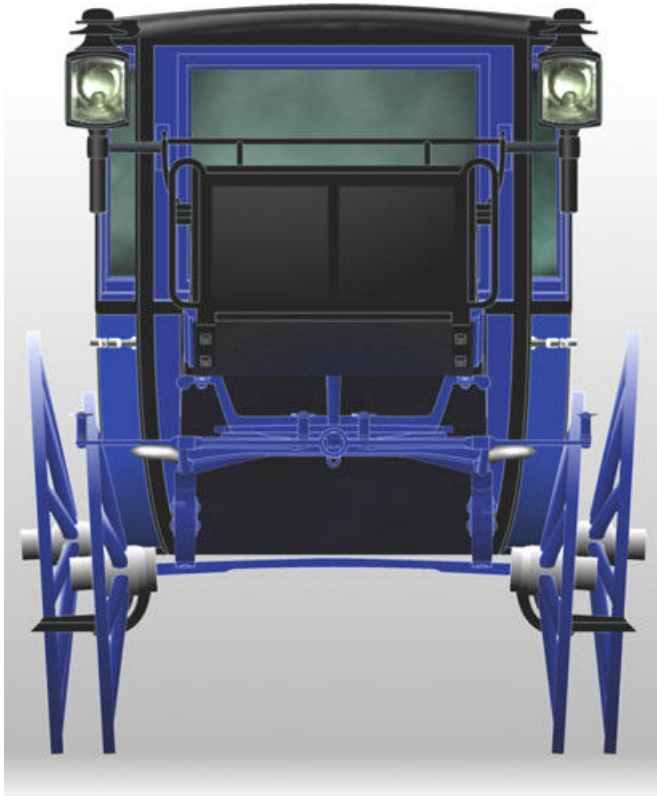
Abb. 95: Wie Abb. 94, hier jedoch die rekonstruierte Vorderansicht des Modells

Trotz erfolgter umfangreicher Untersuchung der vorgefundenen Lackschichten konnte das Aussehen der ursprünglichen Lackierung bisher nicht für alle Teilflächen der Kutsche eindeutig belegt werden. Maßstab etwa 1:10

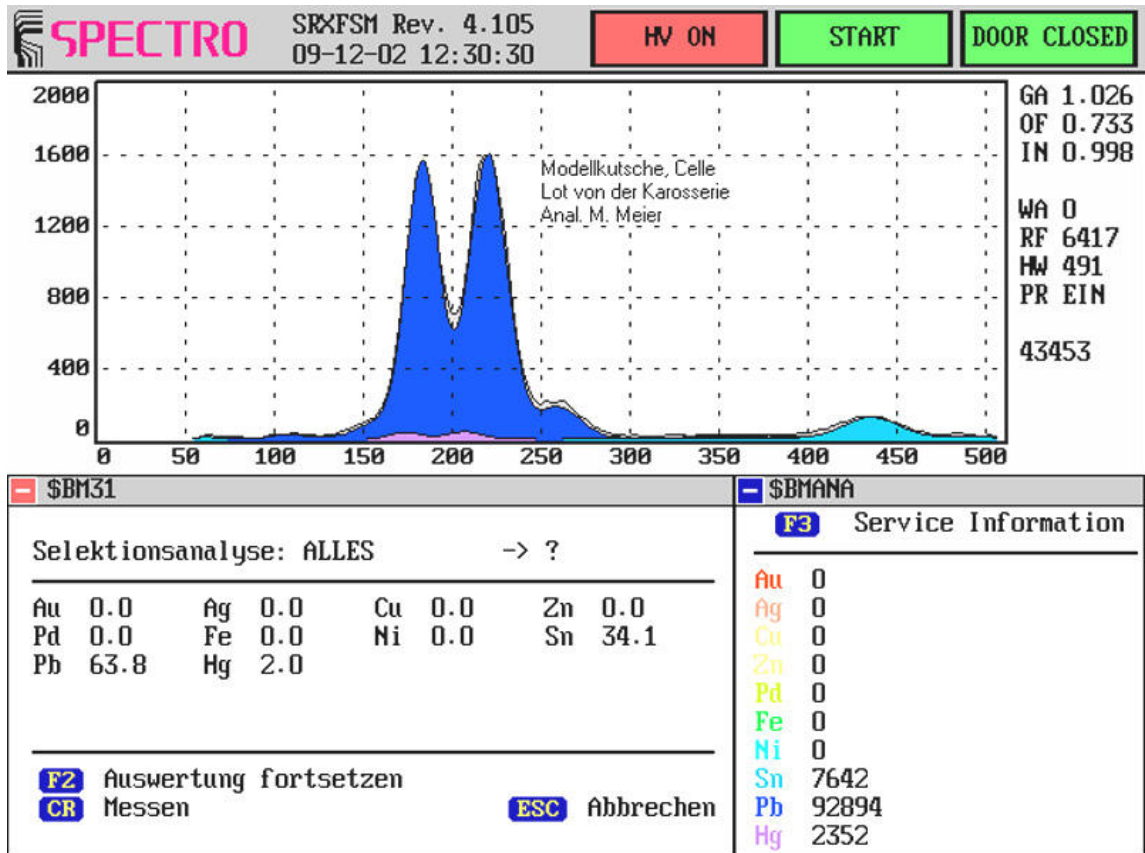
Befund 1: RDA-Meßwerte zu Probe M2 (Lot an Karosserieblech)

Ergebnis: Die Meßwerte (siehe nächste Seite) weisen das Probenmaterial als Weichlot (Pb 63,8 / Sn 34,1 / Hg 2,0) aus.

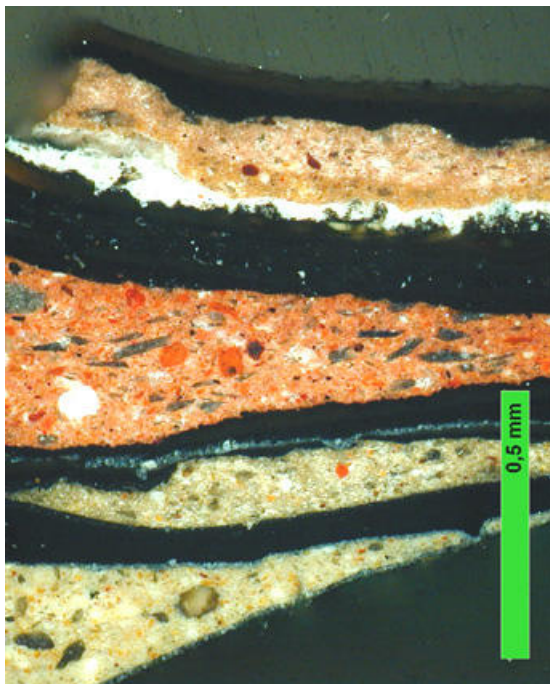
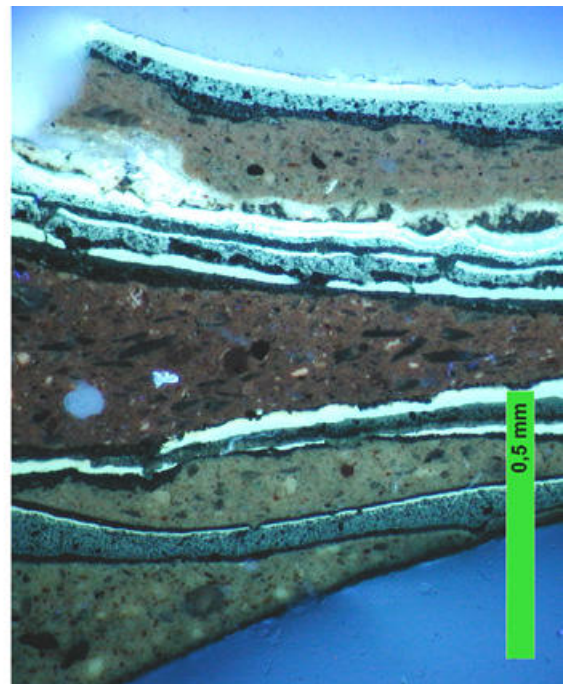
Zwischenergebnis: Versuche zur Anlösung bzw. Anquellung der Lackschichten im Querschliff zeigten, daß alle in der Probe enthaltenen Lackschichten offenbar gut beständig gegenüber Wasser (im Versuch: Aqua dest.) und unpolaren Lösemitteln (im Versuch: Siedegrenzbenzin 100-140°) sind.

Abb. 110: Probe L1, VIS

Abb. 111: UV (Filter Set 01)

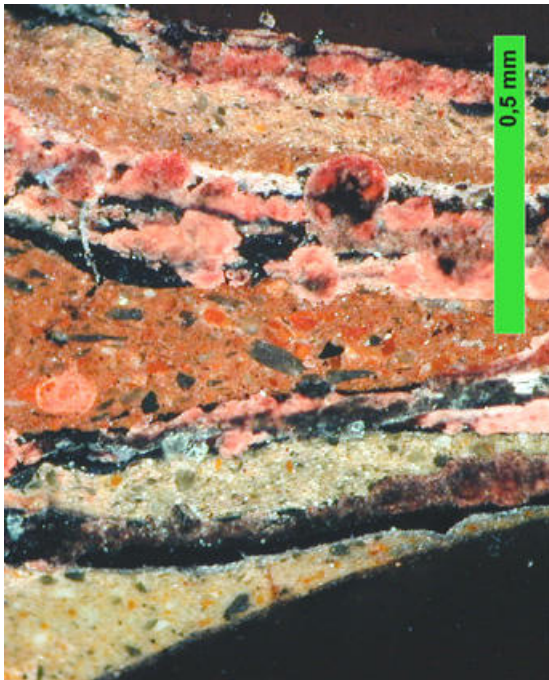
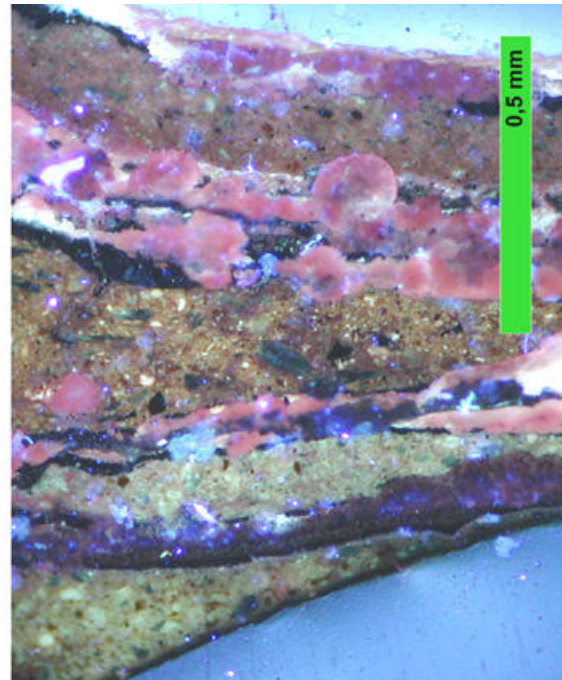
Rötliche Verfärbungen einzelner Schichten in der Stratigraphie signalisieren nun die Anwesenheit von Ölen.

Abb. 116: Probe L1 nach Anfärbung mit Oil Red (VIS)

Abb. 117: Probe L1 nach Anfärbung mit Oil Red (UV-Filter Set 01, FT 395, LP 397, BP 365/12)

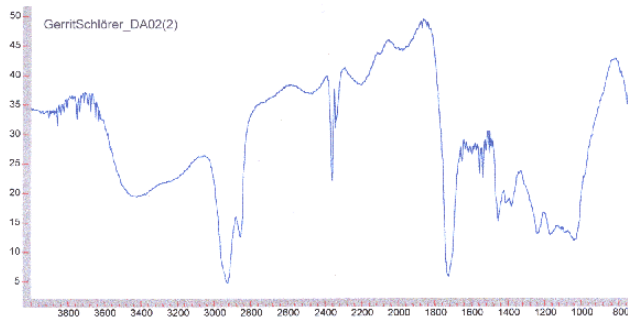
Spektrum L1-I-5

Probe L1, Dünnschliff, schwarz pigmentierte Schicht (L1-I-5) der ursprünglichen Lackierung, enthält Holzkohlenschwarz und Ruß(?), Bindemitteltests: Harz oder Öl/Harz-Gemisch. Anfärbungen bestätigen den BM-Test, wenig Öl, FTIR: Harz-Öl-Gemisch bestätigt, keine weiteren Aussagen

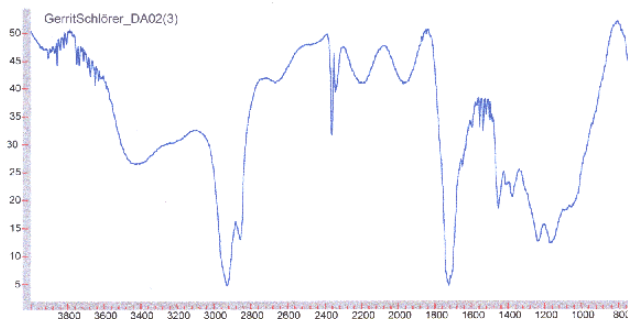
Spektrum L1-I-6

Probe L1, Dünnschliff, transparenter Firnis (L1-I-6) der ursprünglichen Lackierung, Bindemitteltests ergaben Verdacht auf Öl-Harz-Gemisch, jedoch mit höherem Öl-Anteil als an anderen Schichten der ursprünglichen Lackierung, FTIR: Öl-Harz bestätigt, ebenso der erhöhte Öl-Gehalt (Verstärkung des Carbonyl-Peaks)

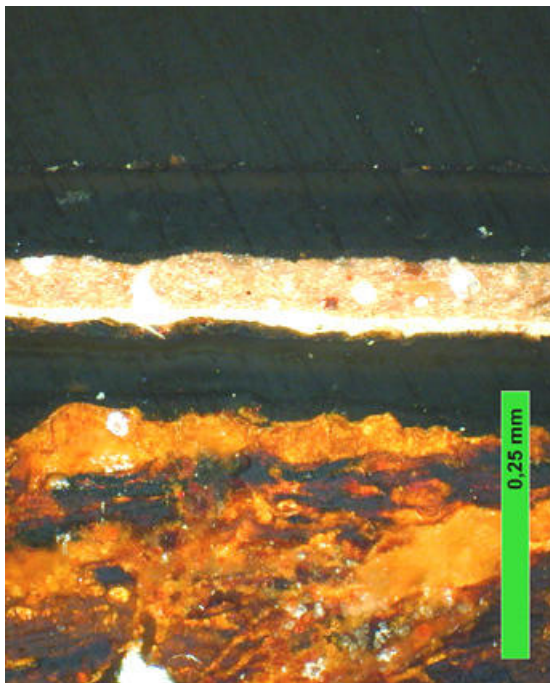
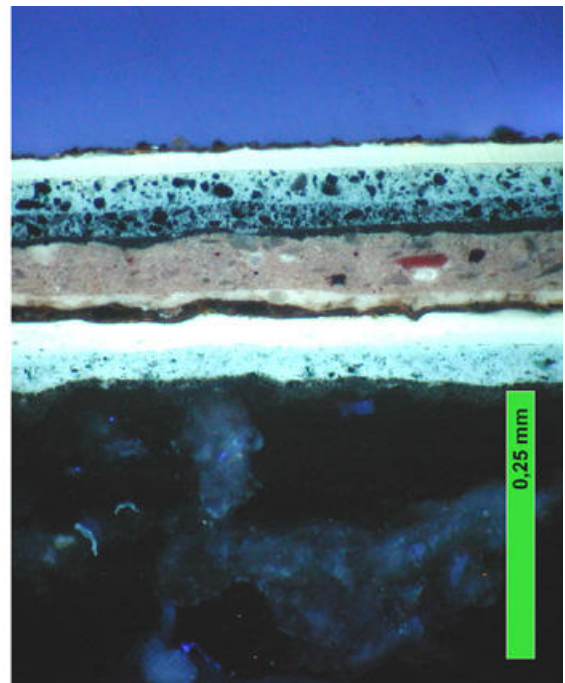
Abb. 142: Probe L14, VIS

Untersuchungsziel: Die Versteifungswinkel am Vorderstück der Karosserie oberhalb der Vorderachse sind eindeutig nicht original. Die Untersuchung der Lackierung an dieser Stelle sollte klären, wann diese Winkel dem Objekt hinzugefügt wurden.

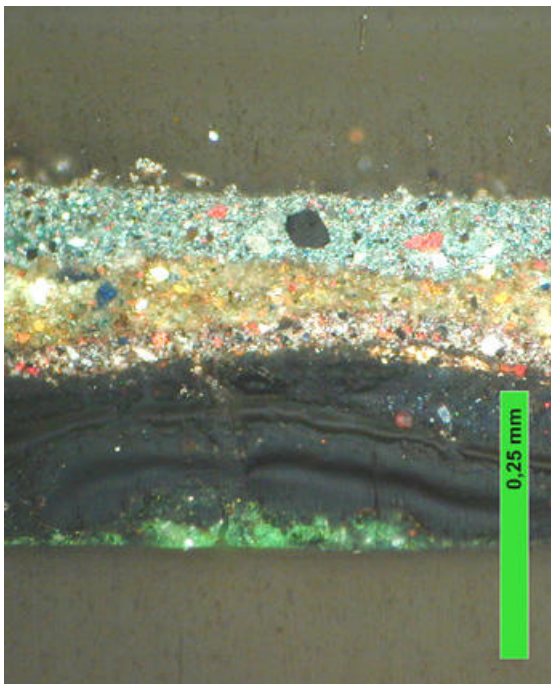
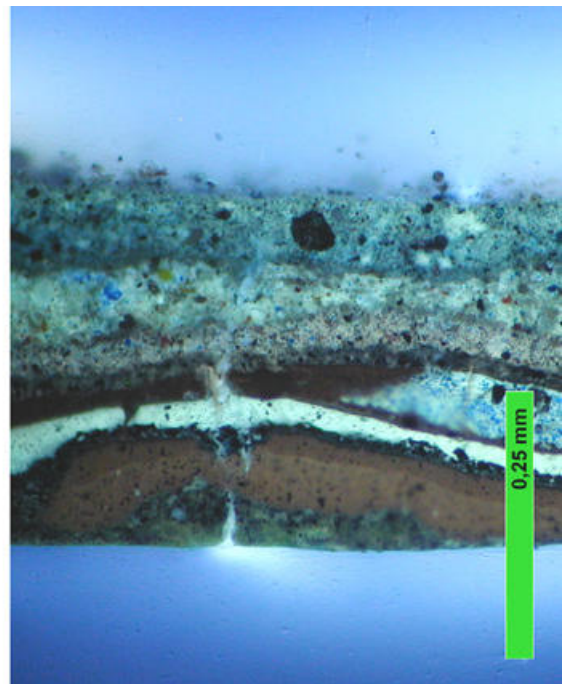
Abb. 146: Probe L16, VIS

Zwischenergebnis: Versuche zur Anlösung bzw. Anquellung der Lackschichten im Querschliff zeigten, daß alle in der Probe enthaltenen Lackschichten offenbar gut beständig gegenüber Wasser (im Versuch: Aqua dest.) und unpolaren Lösemitteln (im Versuch: Siedegrenzbenzin 100-140°) sind.

Rötliche UV-Fluoreszenzen einiger nicht originaler Lackschichten signalisieren dort die Anwesenheit von Schellack. Auffällig ist, daß die Lackierungen der Innenflächen gegenüber denen auf den Außenflächen meistens kein Firnis beinhalten.

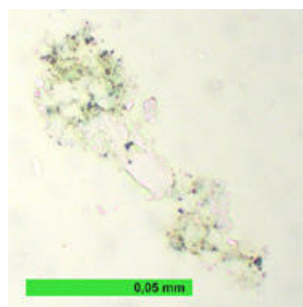
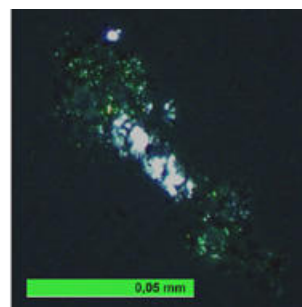
Abb. 149: Wie vor, jedoch bei gekreuzten Polarisatoren

Abb. 148: Grünliche Anlagerungen um Quarz und feine Gelbpigmente, Verunreinigung durch Holzkohlenschwarz (Präparat zu L16-I-1 in polarisiertem Durchlicht).

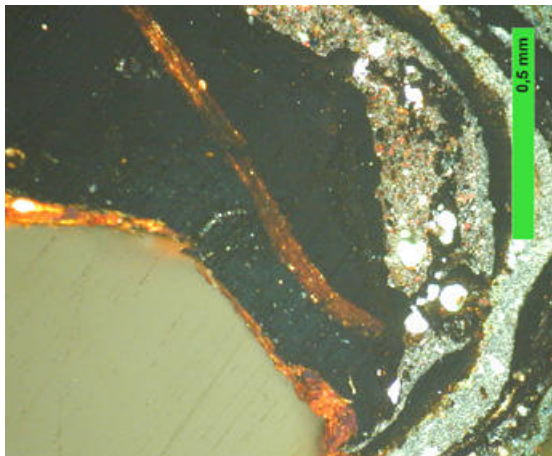
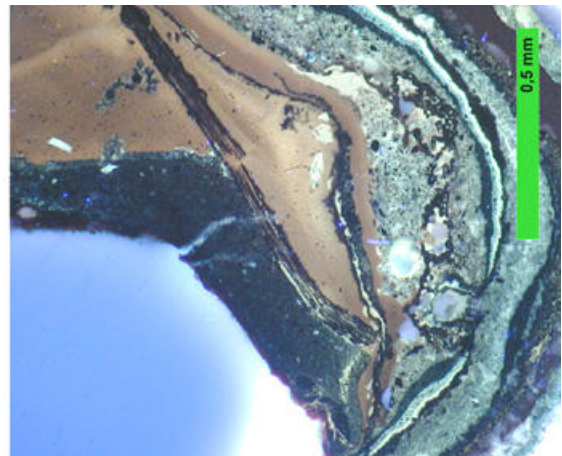
Abb. 150: Probe L17, VIS

Die Probe wurde vom oberen Rand des Wasserablauflochs im Wagenboden des Objekts entnommen. Das Loch wurde offenbar mit einem sogenannten Senkbohrer von oben in das Bodenblech der Karosserie gebohrt, denn der Durchmesser des Bohrlochs verjüngt sich stark nach unten (siehe Abb. 150 und Abb. 151).

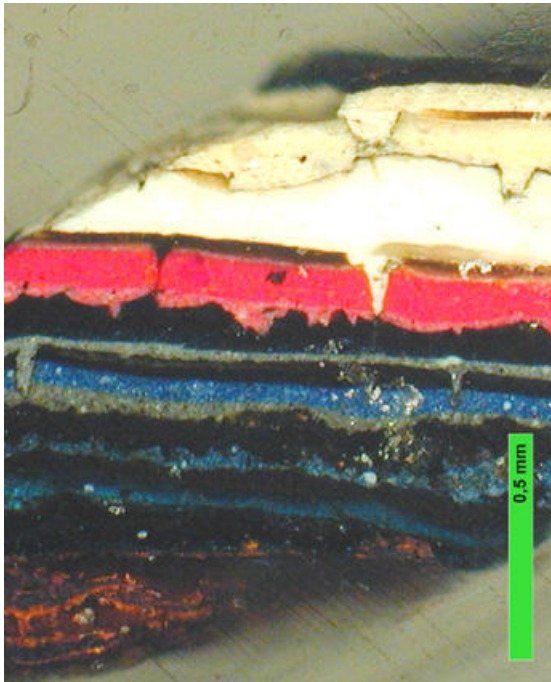
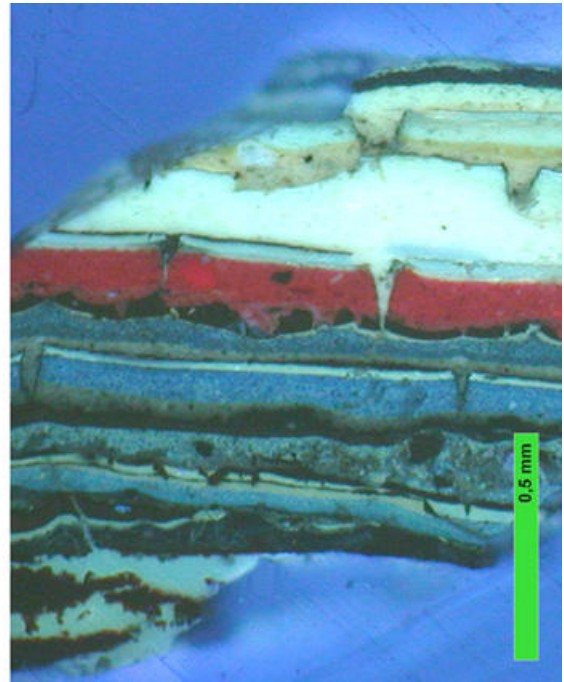
Abb. 160: Probe L22, VIS

Das in der Probe enthaltene unterste Schichtenpaket liegt nur fragmentarisch vor, ist stark von Rost unterwandert und entspricht vermutlich den Schichten L25-I-2,3,4 (aufbauend in dieser Reihenfolge), gefolgt von drei Schichten, die eine nicht klar einzuordnende, nachträgliche schwarze Lackierung darstellen (die mittlere der drei Schichten entspricht möglicherweise L16-II-1), darauf folgen Fragmente dreier Schichten, die wahrscheinlich mit L25-II-1,2,3,4 (aufbauend in dieser Reihenfolge) identisch sind; anschließend folgt ein intaktes Schichtenpaket entsprechend L25-V-1,2,3,5 (aufbauend in

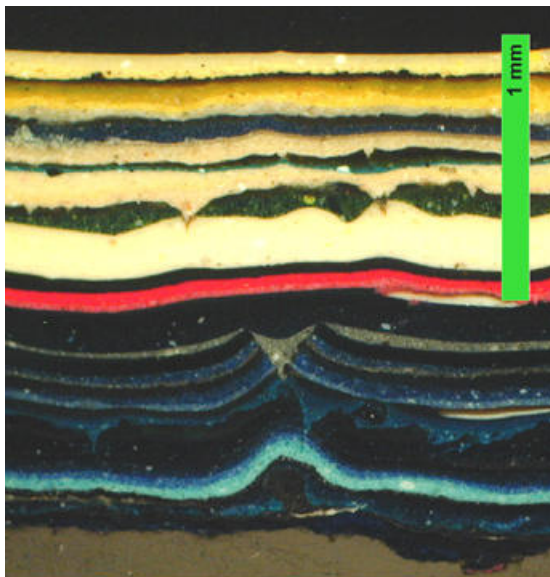
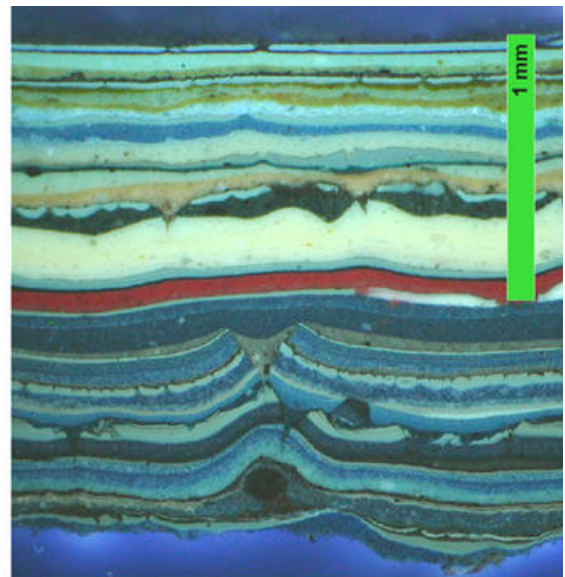
Abb. 166: Probe L25, VIS

Zwischenergebnis: Versuche zur Anlösung bzw. Anquellung der Lackschichten im Querschliff zeigten, daß alle in der Probe enthaltenen Lackschichten offenbar gut beständig gegenüber Wasser (im Versuch: Aqua dest.) und unpolaren Lösemitteln (im Versuch: Siedegrenzbenzin 100-140°) sind.

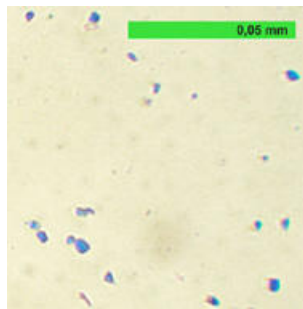
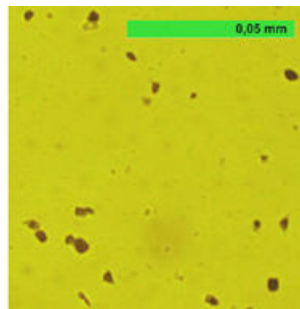
Abb. 168: Synth. Ultramarin (Präparat zu L25-I-3 in polarisiertem Durchlicht)

Abb. 169: Wie vor, jedoch bei aufgesetztem Chelsea-Filter, die Pigmentkristalle erscheinen nun rötlich

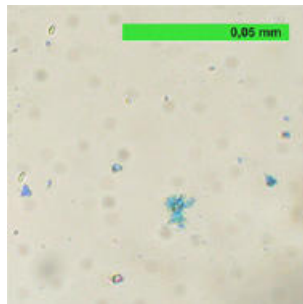
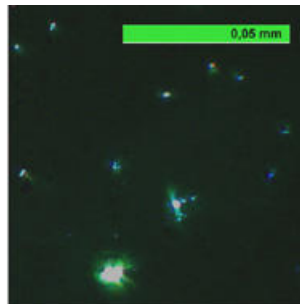
Abb. 170: Preußischblau (Schlierenbildung!) und Bleiweiß (?) (Präparat zu L25-I-2 in polarisiertem Durchlicht).

Abb. 171: Wie vor, jedoch unter gekreuzten Polarisatoren

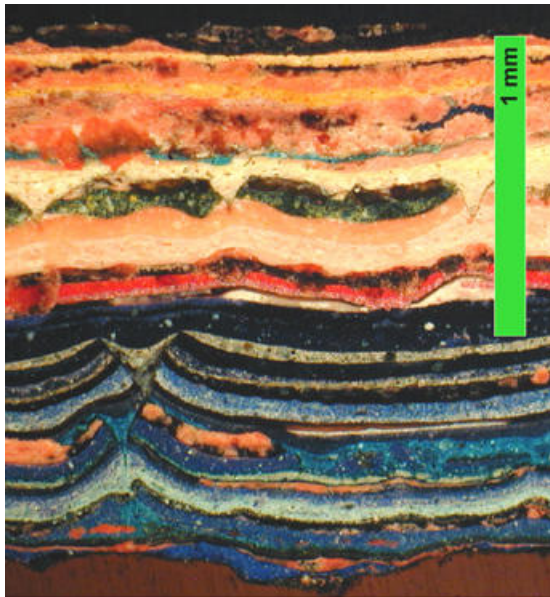
Abb. 172: Probe L25 nach Anfärbung mit Oil Red (VIS)

Rötliche Verfärbungen einzelner Schichten in der Stratigraphie signalisieren nun die Anwesenheit von Ölen.

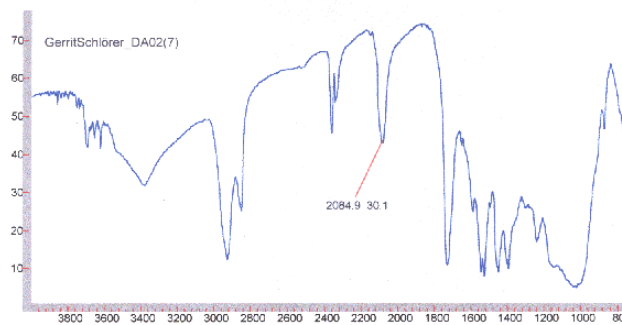
Spektrum L25-I-2

Probe L25, Dünnschliff, türkise Farbschicht (L25-I-2) der ursprünglichen Lackierung, enthält Preussisch Blau (Signal markiert, 2085 cm^{-1}), Bindemitteltests: Harz oder Öl/Harz-Gemisch, Anfärbungen bestätigen den BM-Test, wenig Öl, FTIR: Harz-Öl-Lack, vermutl. Bernstein-Lack (weitere Spektren liegen vor).

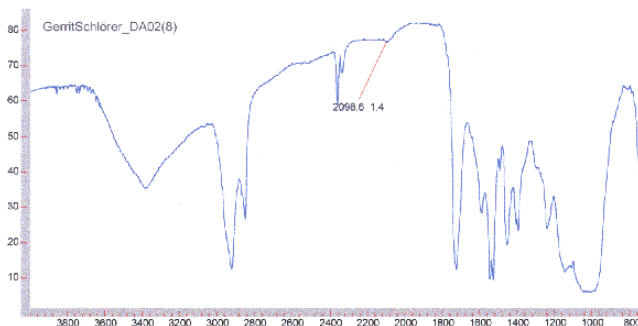
Spektrum L25-I-3

Probe L25, Dünnschliff, blaue Farbschicht (L25-I-3) der ursprünglichen Lackierung, enthält Ultramarinblau (synth., PLM), Bindemitteltests: Harz oder Öl/Harz-Gemisch, Anfärbungen bestätigen den BM-Test, wenig Öl, FTIR: Spektrum sehr ähnlich mit Spektrum L25-I-2, Signal der Cyanid-Bande noch erkennbar, jedoch stark reduziert.

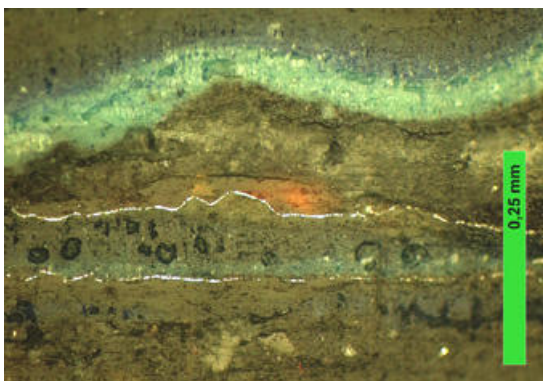
Erkenntnisse: Unter Berücksichtigung der beobachteten physikalischen Materialeigenschaften, der Entstehungszeit des Objekts sowie der Ergebnisse der durchgeführten naßchemischen Nachweise besteht die aufgelegte, silberfarbene Metallfolie (Schicht L25-I-6) höchstwahrscheinlich aus Aluminium.

Abb. 174: Mikroskopisch sind die aufgelegten, hauchdünnen, silberfarbenen Metallfolien an der originalen (L25-I-6) und ersten nachträglichen Lackierung (L25-II-6) im Querschliff von Probe L25 besonders gut unter polarisiertem Licht zu erkennen (Filter Set H).

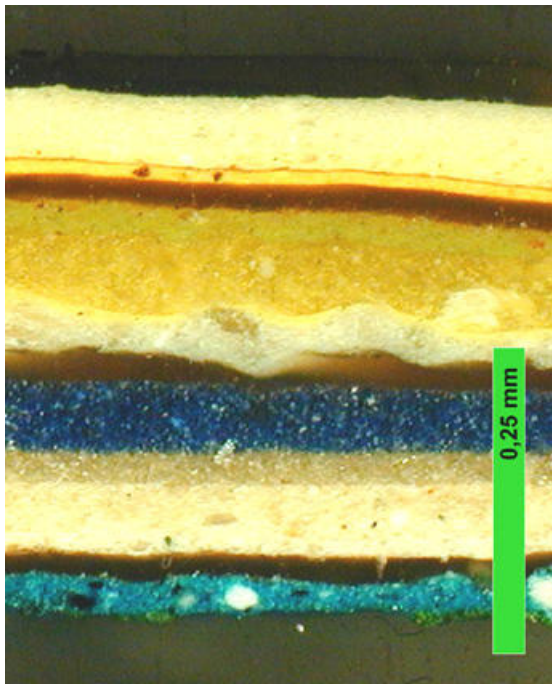
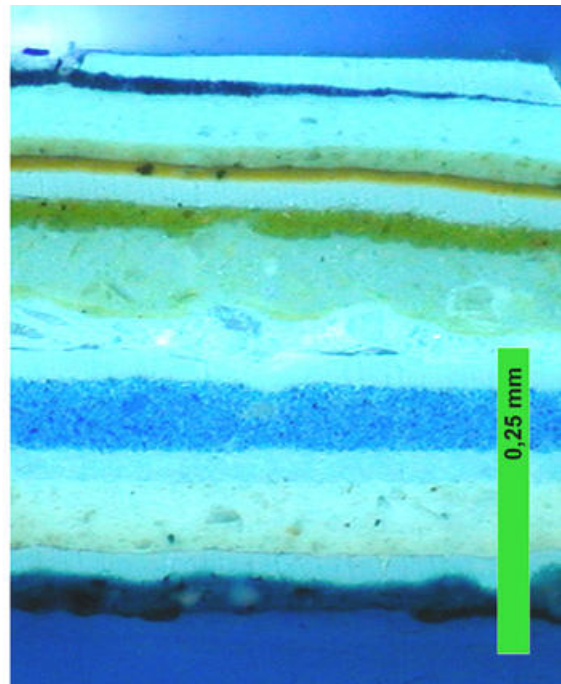
Abb. 175: Probe L26, VIS

Untersuchungsziel: Das linke Vorderrad ist eindeutig nicht original. Die Untersuchung der Lackierung sollte Aufschluß darüber geben, wann das Rad ausgetauscht wurde.

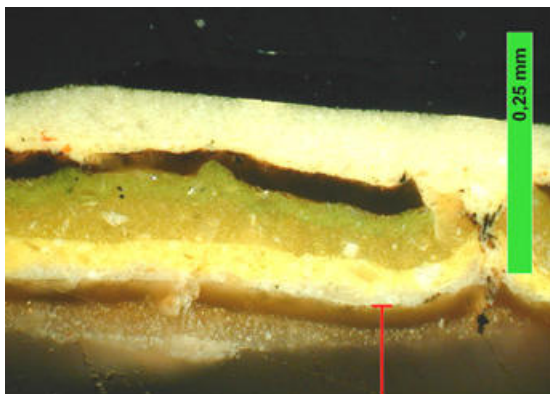
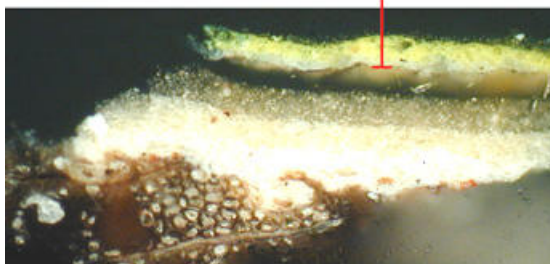
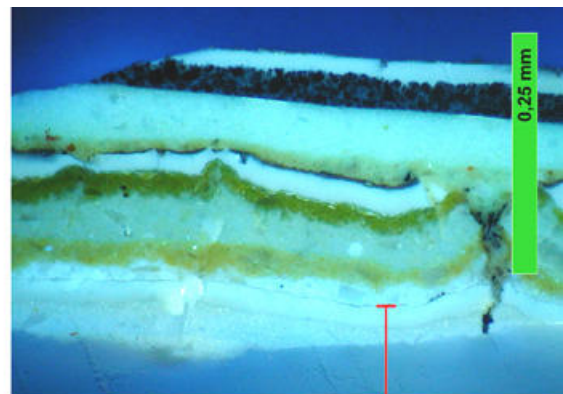
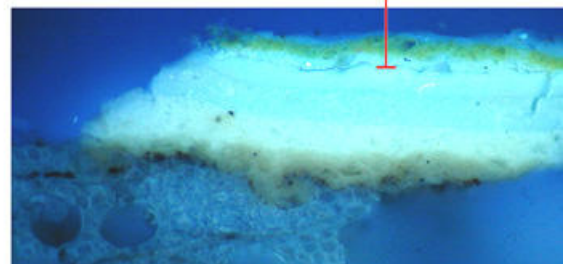
Abb. 177: Probe L27, VIS

Untersuchungsziel: Das rechte Vorderrad ist eindeutig nicht original. Die Untersuchung der Lackierung sollte Aufschluß darüber geben, wann das Rad ausgetauscht wurde.
